Die Kanalisation in Roßwälden in chronologischer Reihenfolge

Eckdaten

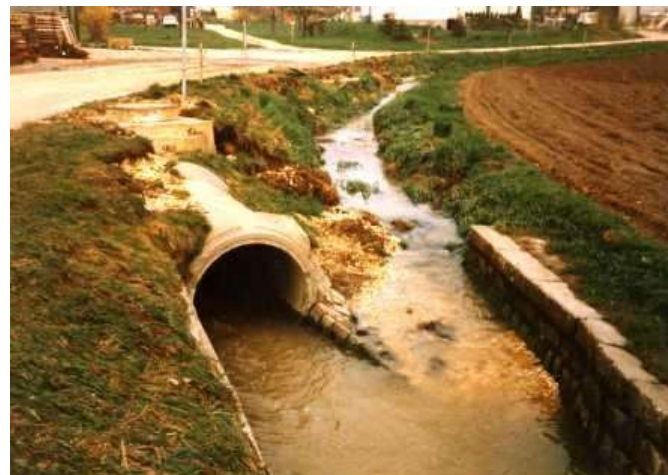
Auslauf des Regenüberlaufbeckens am nächsten Morgen

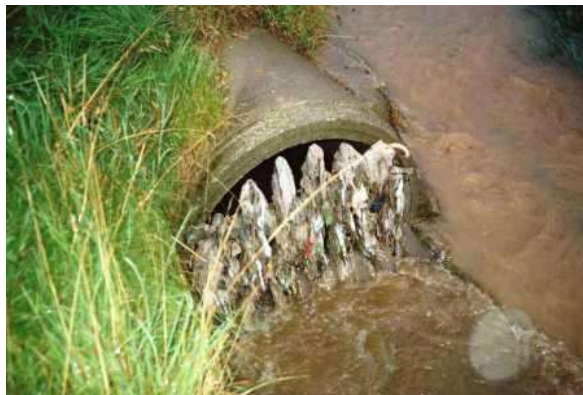
1991 Im Herbst entlud sich ein schweres Gewitter über Roßwälden und das Regenüberlaufbecken lief nicht über, obwohl, wie der Name schon sagt, es seine Aufgabe gewesen wäre. Da aber der vorbei fließende Dammbach zu einem reißenden Fluss angestiegen war, und eine sehr hohe Strömungsgeschwindigkeit hatte und das Gitter vor dem Becken sehr verschmutzt war, wurde das gestaute Wasser des Überlaufbeckens am Auslaufen gehindert, was einem Rückstau in das Dorf zur Folge hatte.

Verschmutztes Gitter am Auslauf des RÜB I

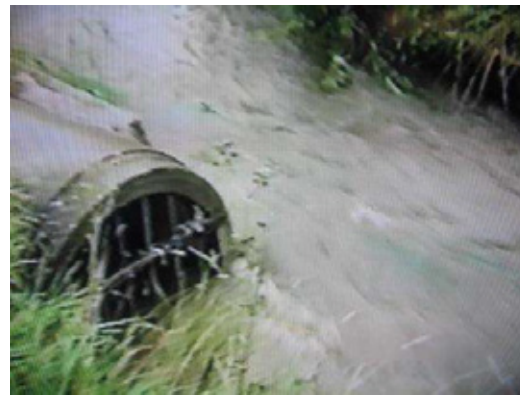
Der vorbeiströmende Dammbach verhindert, dass das Wasser aus dem RÜB I fließen kann

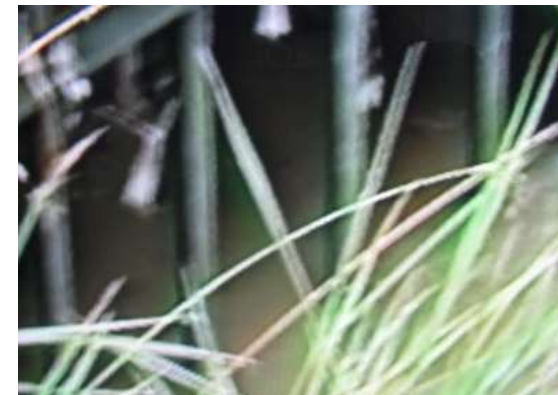
Innerhalb des Auslaufes kann man sehen, dass das Wasser förmlich steht.

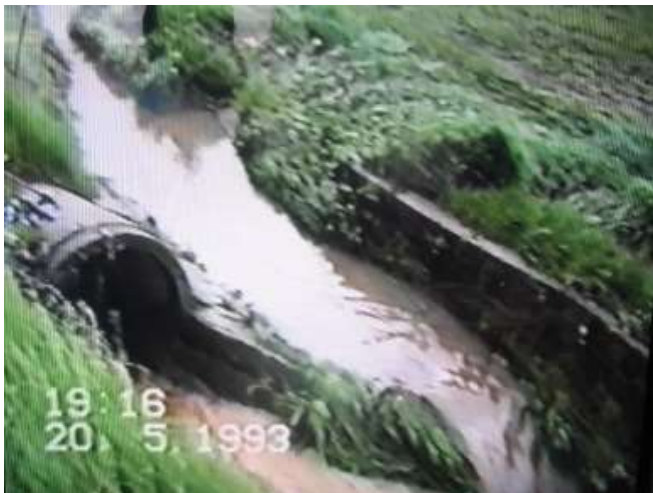
Auf diesem Bild ist ganz deutlich zu sehen, dass das RÜB nur auslaufen kann, wenn der Bach Niedrigwasser führt.

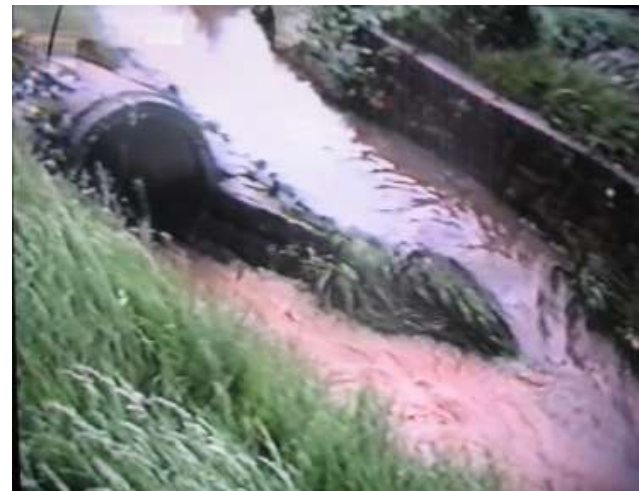
Auf diesem Bild sieht man das rötlich gefärbte Wasser des Klingelbrunnens.

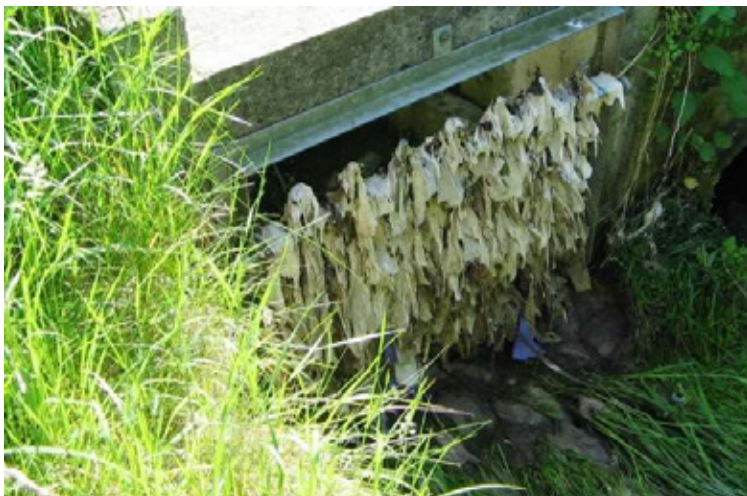
Bevor wir die Anlage der Drossel erreichten, kamen wir an dem Auslauf vorbei und sahen seit langer Zeit wieder dieses Bild. Nun glaubten wir, den Grund des Erscheinens der Bauhofmitarbeiter zu kennen.

Nach bohrenden Fragen von uns erzählte der Kapo die ganze Wahrheit, dass ein Teppich und ein Schachtabdeckblech gefunden wurden, was den Einlauf in die Drosselanlage verhinderte. Nach der Information über die Verstopfung wurden wir über die durchzuführende Baumaßnahme informiert.

Die Drossel würde nicht mehr gebraucht und das Wasser des RÜB I wird über die Sohle, die sich im Drosselschacht befindet direkt in den Ablauf nach Hochdorf geleitet.

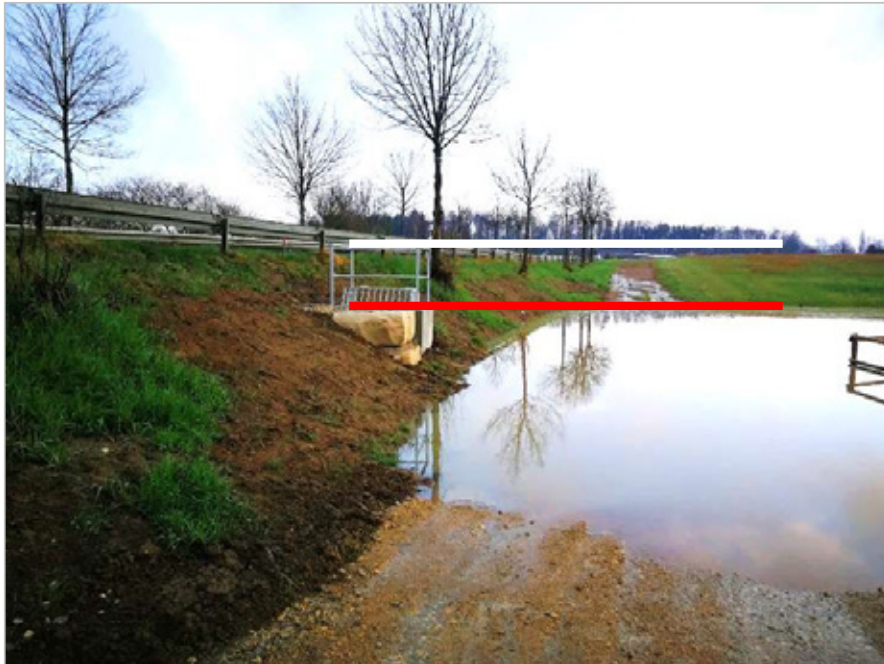
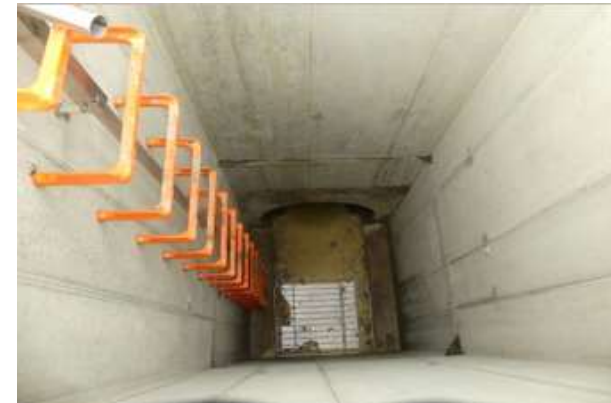
Nachdem das Wasser das Niveau der roten Linie angenommen hatte, floss es in den Not-Überlauf. Dieser war nach wenigen Sekunden gefüllt und lief über, weil unten nichts herauslaufen konnte. Oder wie ist es zu erklären, dass das Wasser bis auf Straßenhöhe ansteigen konnte? Da von den Überflutungsgebieten immer mehr Wasser in das RRB drückte, stieg der Pegel bis zur weißen Linie an. Jetzt wurde die Straße überflutet.

Dies geschah auf einer Breite von ca. 200 Meter. Auf der Straße stieg das Wasser nicht an, da es ja auf der anderen Seite ungehindert in den Garten der Grundschule laufen konnte. Als das Wasser wieder unterhalb des Straßenniveaus war, konnte sich das RRB nur über den Kanal zum Dammbach entleeren. In der Annahme, dass das RRB noch mit ca. 10.000 m³ gefüllt war, vergingen 28 Stunden bis es total entleert war.

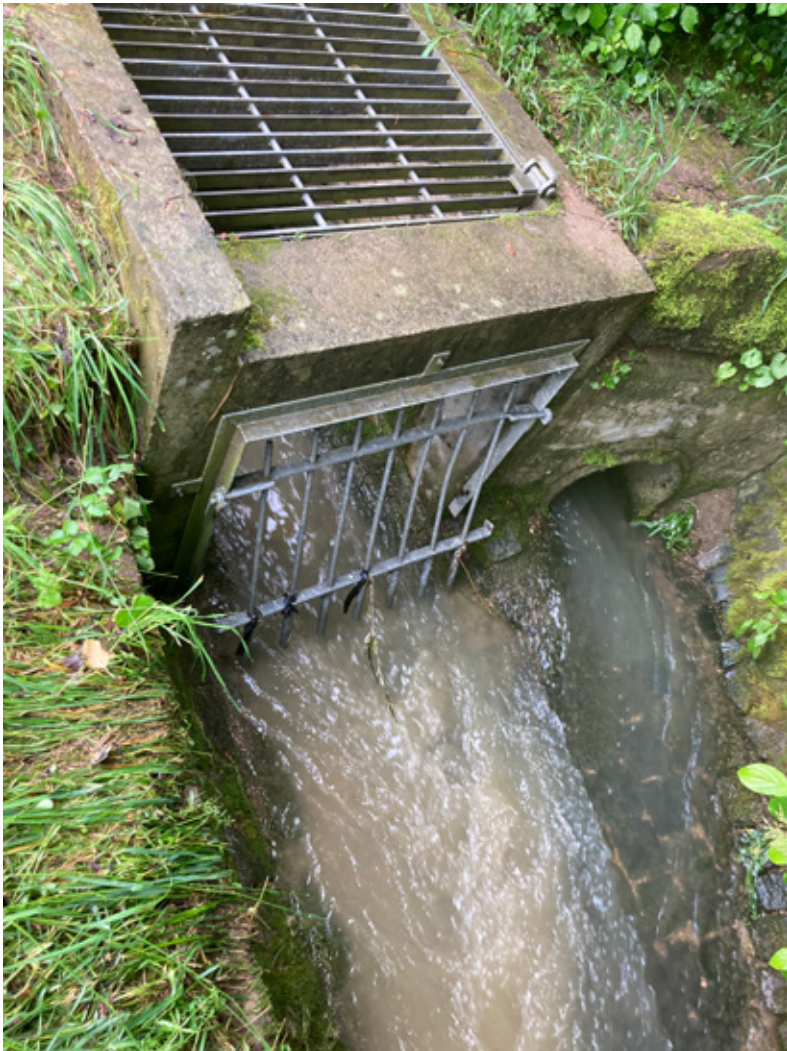
Auslauf am RÜB1
am 03. Juni

links Mischwasser
rechts Quellwasser

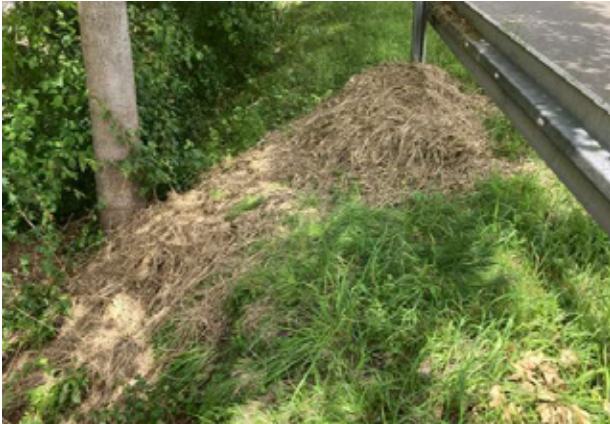
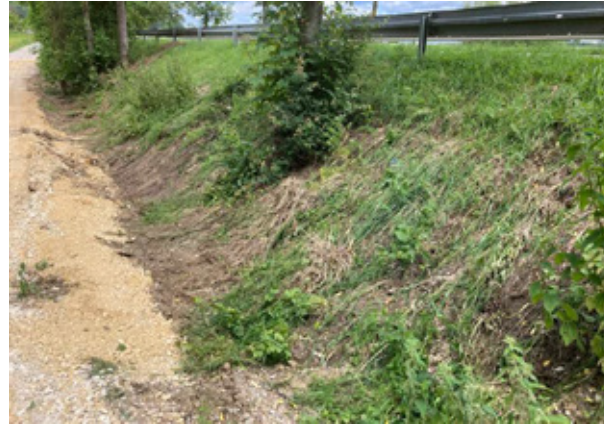
Diese beiden Fotos zeigen von mehreren Stellen aus, wo das Wasser die Straße überquerte.

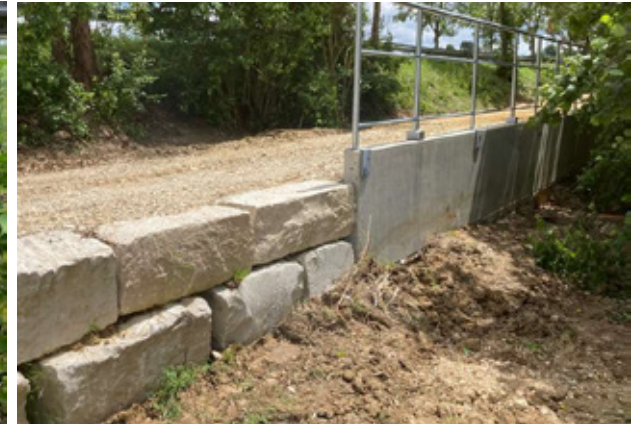
Oberhalb des Auslaufes wurde die Straße gerichtet eine Wassersperre und ein Geländer angebracht.

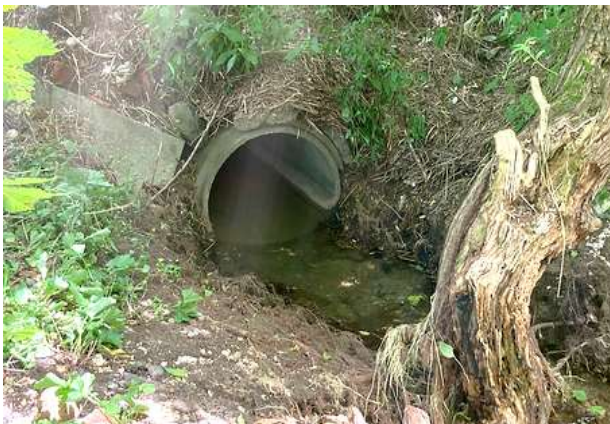
Auslauf des Not-Einlaufes auf der anderen Straßenseite. Aus diesem Rohr sollte die Überlaufmenge des RRB fließen!

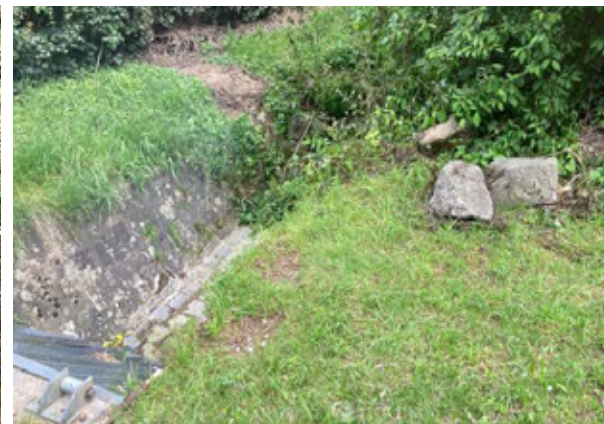
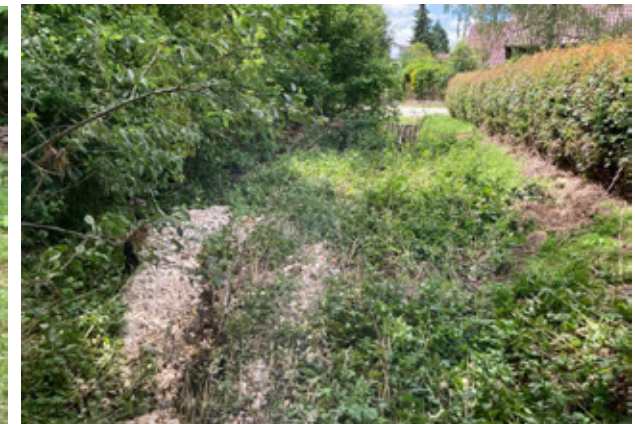
Das völlig zugewachsene Bachbett des Klingelbrunnen

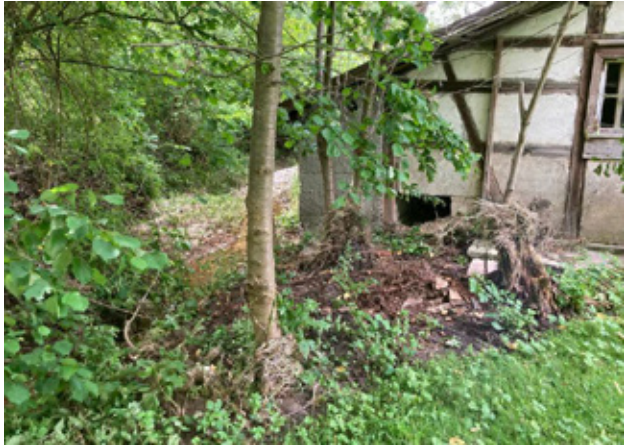
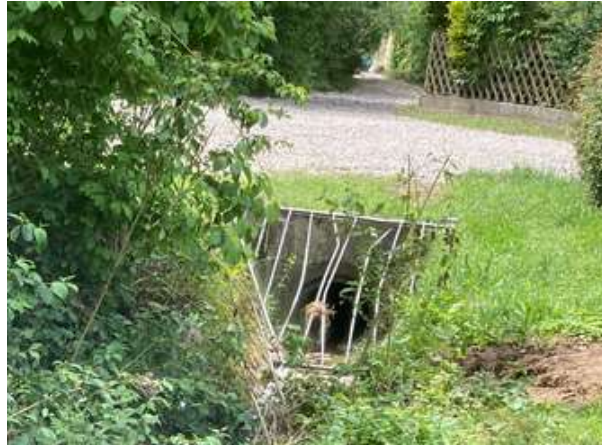
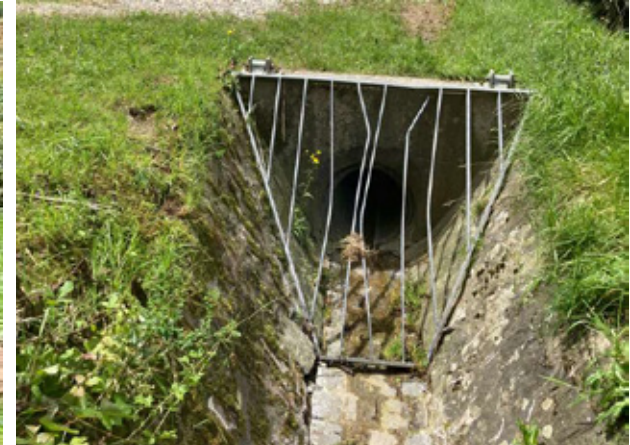
Einauf vor der Straße. Von hier ist der Klingelbrunnen kanalisiert. Das Rohr verläuft in der Talstraße bis zur Kreuzung Quellweg.

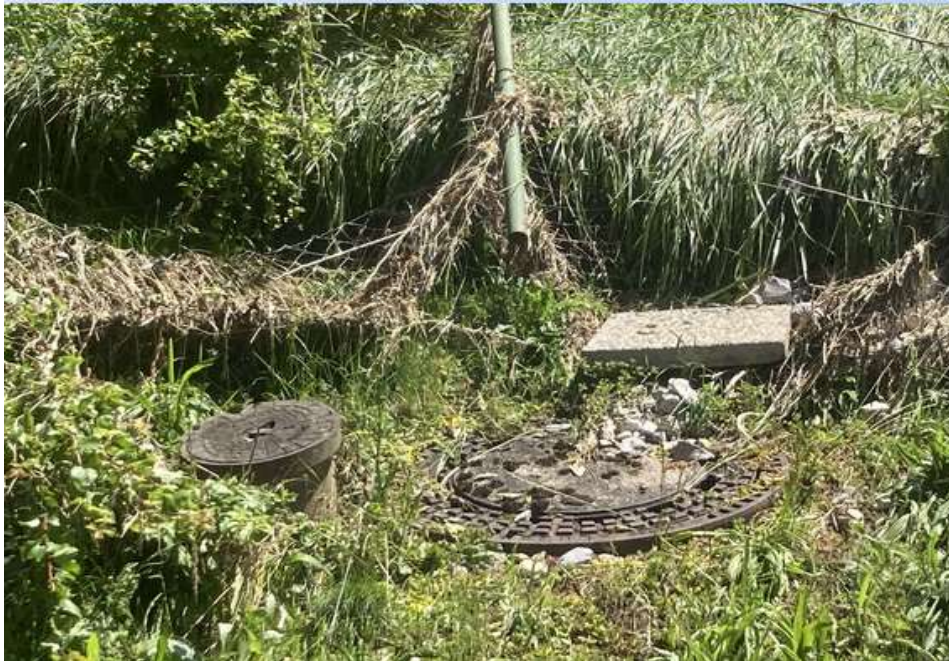
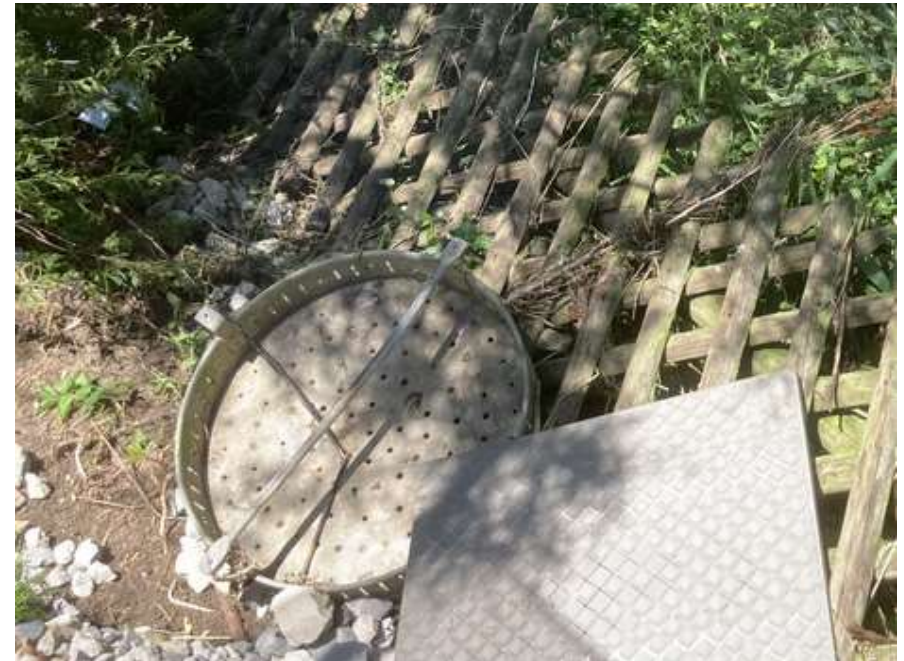
Diesen Gullydeckel von dem Kanalisationsrohr zum Quellweg hat es gelüpft und den Schmutzfänger gleich mit.
Somit trat zusätzlich zu dem Oberflächenwasser des RRB, das verdolte Wasser an die Oberfläche.

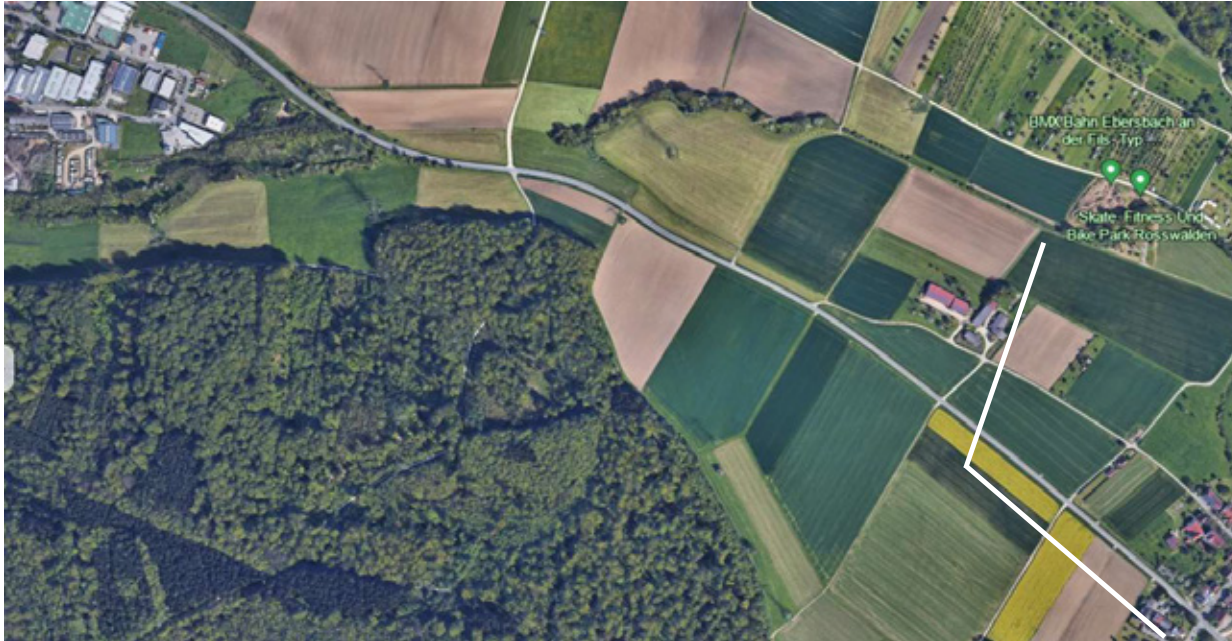
Dieses Bild zeigt einen Vorschlag, wie es aussehen könnte. Ob es durchführbar ist, entscheiden andere.

Somit liegen die Vorteile auf der Hand: Es fließt dann kein Oberflächenwasser der Ländereien (seit 1962) östlich der Umgehungsstraße in die Gemeinde. Die beiden RÜB I und II können dann endlich ihre Aufgaben erfüllen. Es fließt weniger Schmutzwasser (Fäkalien) in die Natur.
