# **Die Kanalisation in Roßwälden in chronologischer Reihenfolge**

## Eckdaten

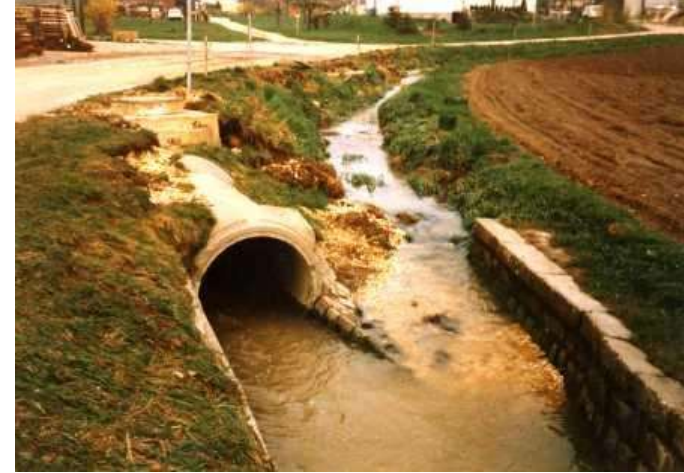
Überflutung des Anwesen Rau sen.

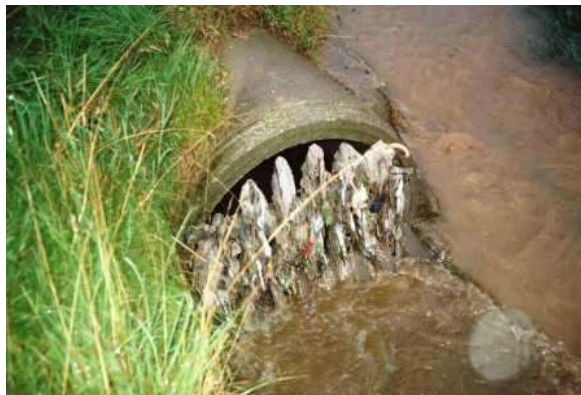
**1991** Im Herbst entlud sich ein schweres Gewitter über Roßwälden und das Regenüberlaufbecken lief nicht über, obwohl, wie der Name schon sagt, es seine Aufgabe gewesen wäre. Da aber der vorbei fließende Dammbach zu einem reißenden Fluss angestiegen war, und eine sehr hohe Strömungsgeschwindigkeit hatte und das Gitter vor dem Becken sehr verschmutzt war, wurde das gestaute Wasser des Überlaufbeckens am Auslaufen gehindert, was einem Rückstau in das Dorf zur Folge hatte.

Verschmutztes Gitter am Auslauf des RÜB I

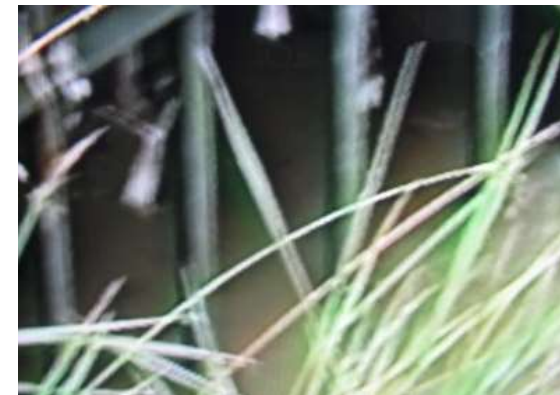
Der vorbeiströmende Dammbach verhindert, dass das Wasser aus dem RÜB I fließen kann

Innerhalb des Auslaufes kann man sehen, dass das Wasser förmlich steht.

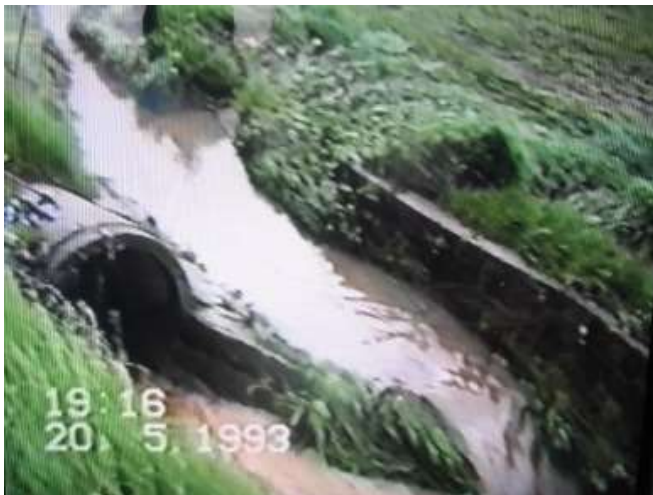
Auf diesem Bild ist ganz deutlich zu sehen, dass das RÜB nur auslaufen kann, wenn der Bach Niedrigwasser führt.

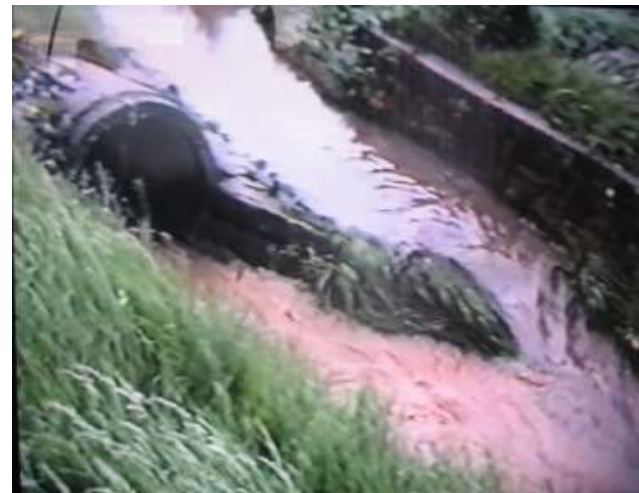
Auf diesem Bild sieht man das rötlich gefärbte Wasser des Klingelbrunnens.

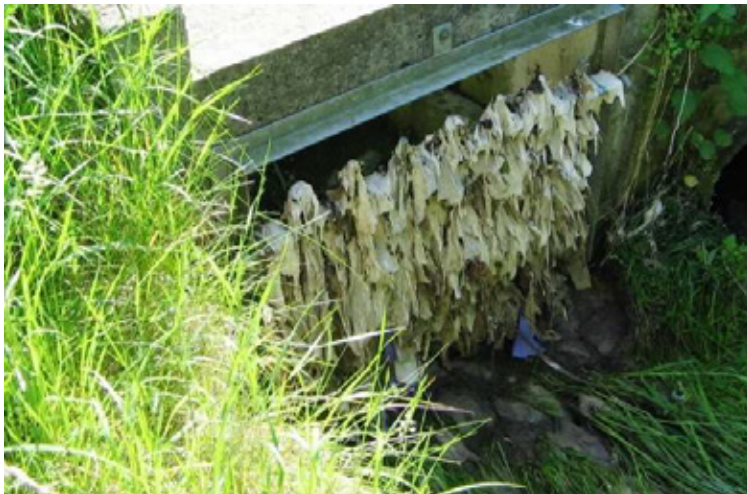
Bevor wir die Anlage der Drossel erreichten, kamen wir an dem Auslauf vorbei und sahen seit langer Zeit wieder dieses Bild. Nun glaubten wir, den Grund des Erscheinens der Bauhofmitarbeiter zu kennen.

Nach bohrenden Fragen von uns erzählte der Kapo die ganze Wahrheit, dass ein Teppich und ein Schachtabdeckblech gefunden wurden, was den Einlauf in die Drosselanlage verhinderte. Nach der Information über die Verstopfung wurden wir über die durchzuführende Baumaßnahme informiert.

Die Drossel würde nicht mehr gebraucht und das Wasser des RÜB I wird über die Sohle, die sich im Drosselschacht befindet direkt in den Ablauf nach Hochdorf geleitet.

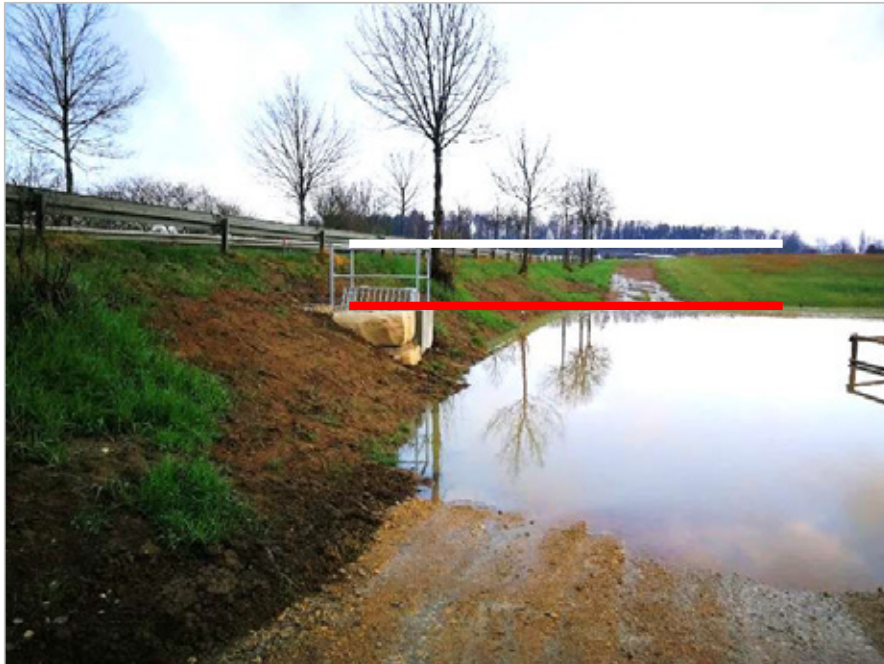
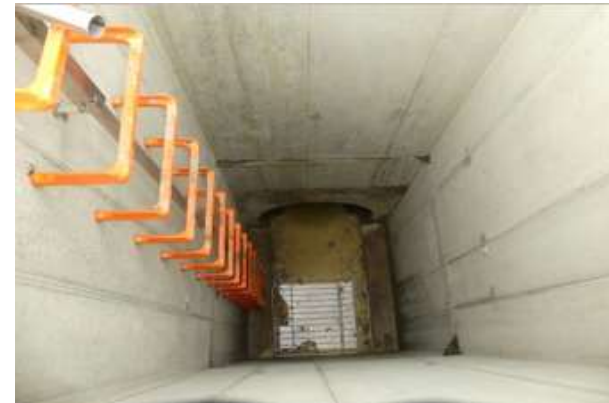
Nachdem das Wasser das Niveau der roten Linie angenommen hatte, floss es in den Not-Überlauf. Dieser war nach wenigen Sekunden gefüllt und lief über, weil unten nichts herauslaufen konnte. Oder wie ist es zu erklären, dass das Wasser bis auf Straßenhöhe ansteigen konnte? Da von den Überflutungsgebieten immer mehr Wasser in das RRB drückte, stieg der Pegel bis zur weißen Linie an. Jetzt wurde die Straße überflutet.

Dies geschah auf einer Breite von ca. 200 Meter. Auf der Straße stieg das Wasser nicht an, da es ja auf der anderen Seite ungehindert in den Garten der Grundschule laufen konnte. Als das Wasser wieder unterhalb des Straßenniveaus war, konnte sich das RRB nur über den Kanal zum Dammbach entleeren. In der Annahme, dass das RRB noch mit ca. 10.000 m<sup>3</sup> gefüllt war, vergingen 28 Stunden bis es total entleert war.

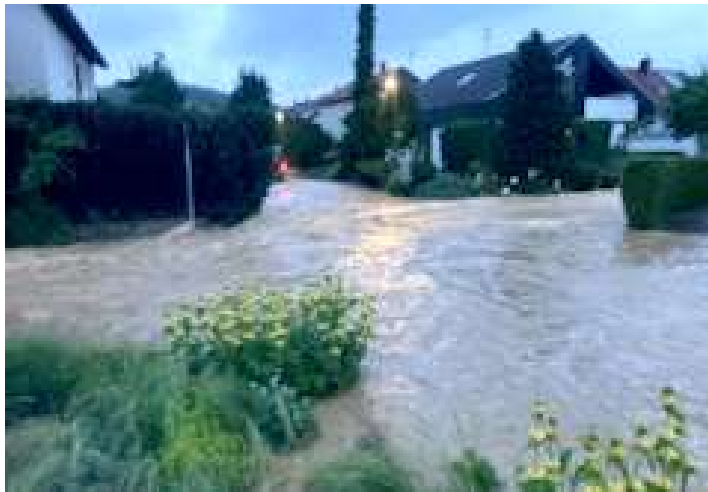
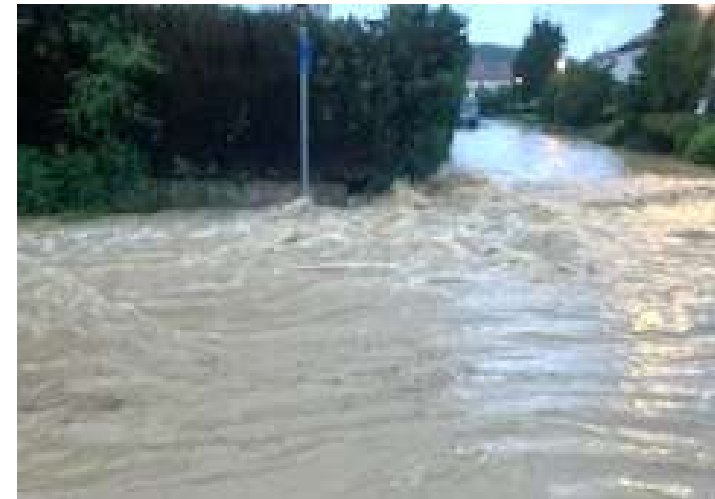
**Die folgenden 2 Fotos zeigen die Kreuzung Talstraße/Quellweg.**

**Um 21:00 Uhr sah der Bewohner des Quellweg 5, wie die Talstraße plötzlich überflutet war und die Wassermassen auf sein Haus zukamen.**  
Vor dem verschlossenem Garagentor staute sich das Wasser und lief dann über den Fußweg in das Neubaugebiet „Am Dammbach“

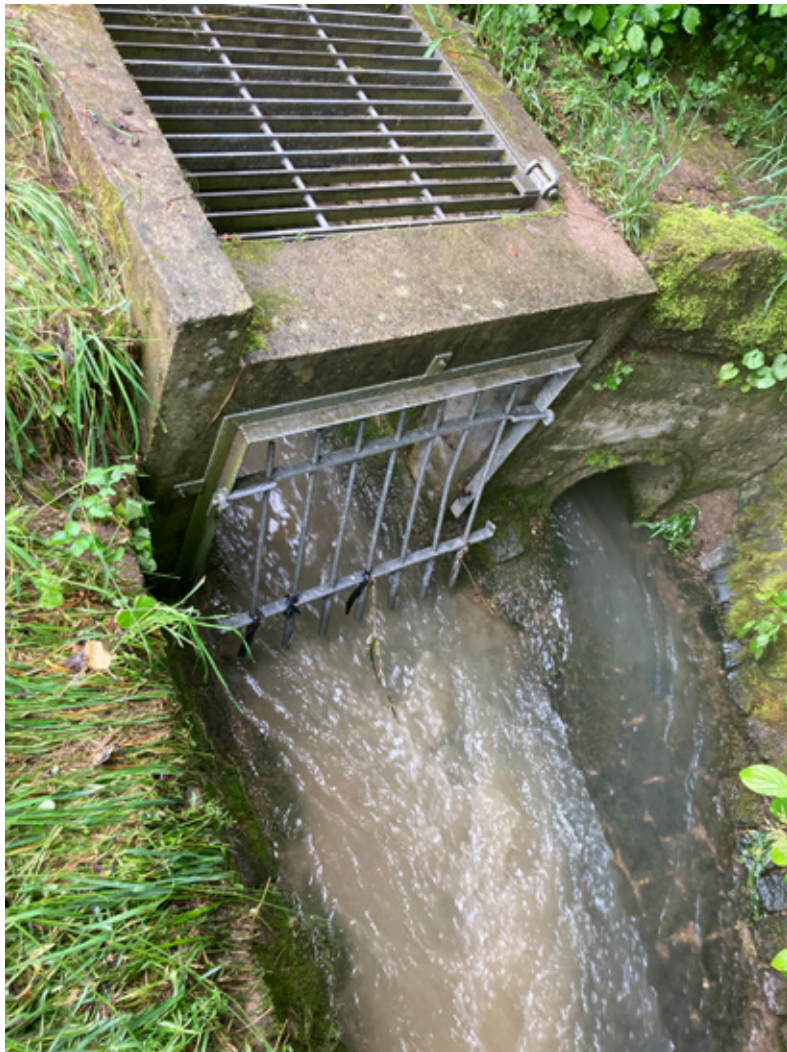
Auslauf am RÜB1  
am 03. Juni

links Mischwasser  
rechts Quellwasser

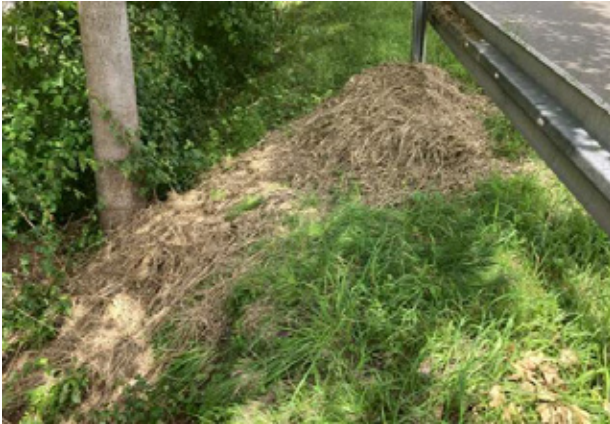
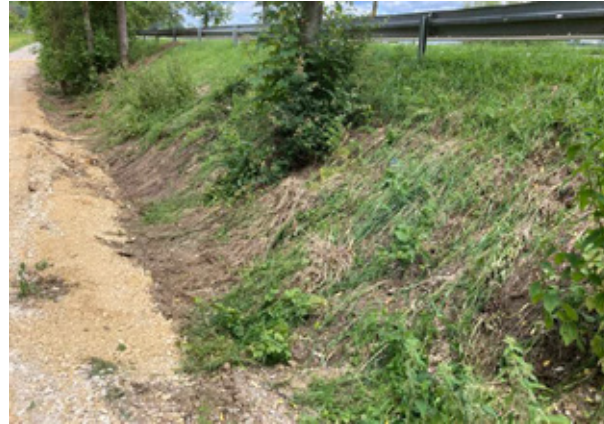
Diese beiden Fotos zeigen von mehreren Stellen aus, wo das Wasser die Straße überquerte.

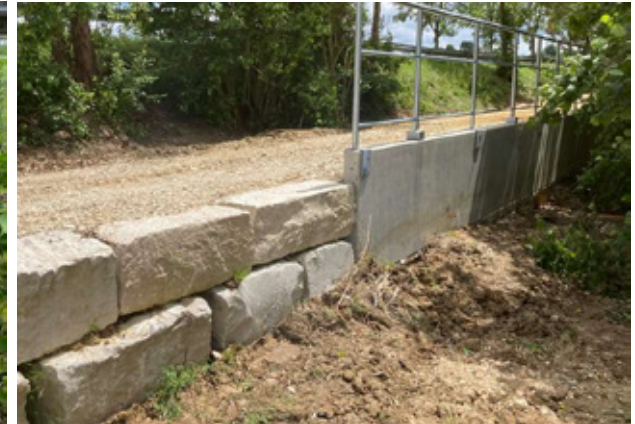
Oberhalb des Auslaufes wurde die Straße gerichtet eine Wassersperre und ein Geländer angebracht.

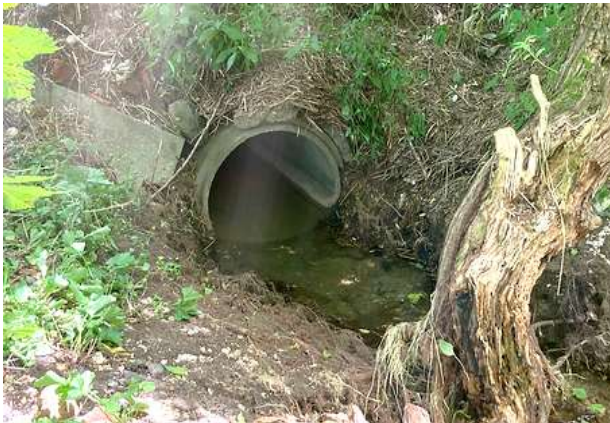
Auslauf des Not-Einlaufes auf der anderen Straßen-  
seite. Aus diesem Rohr sollte die Überlaufmenge  
des RRB fließen!

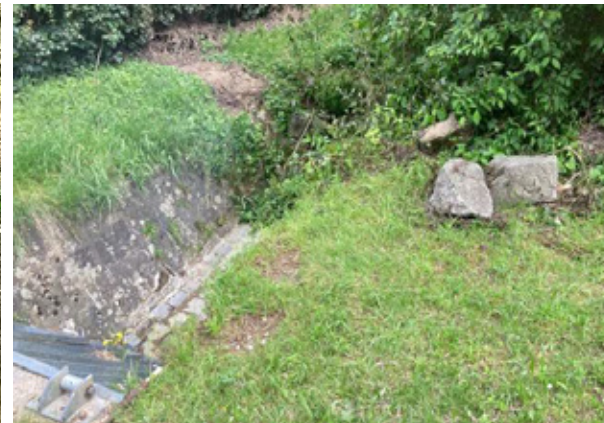
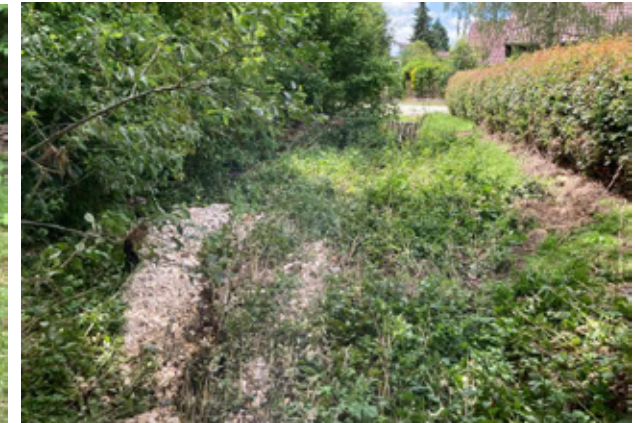
Das völlig zugewachsene Bachbett des Klingelbrunnen

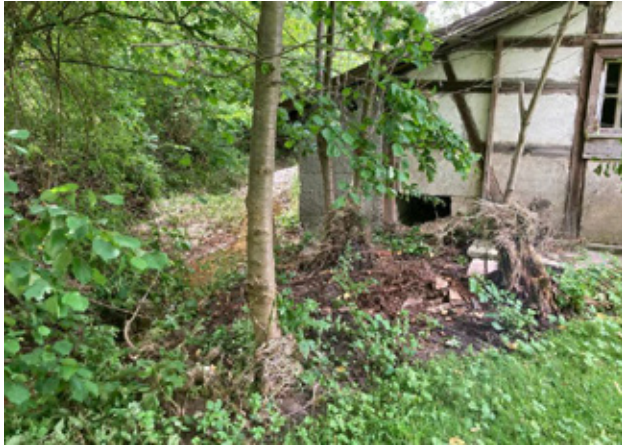
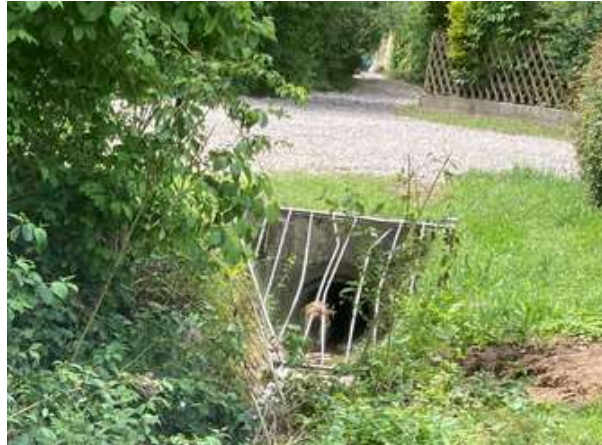
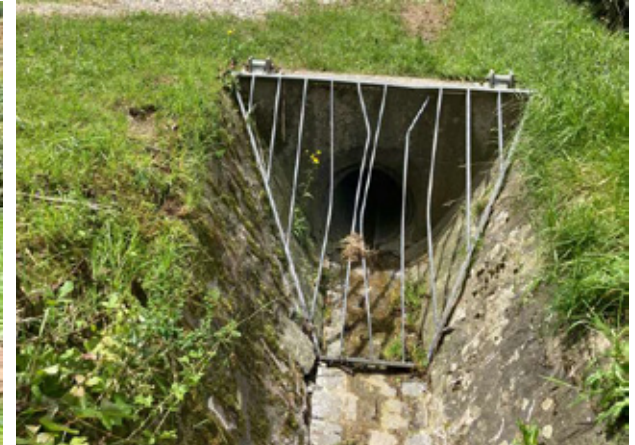
Einauf vor der Straße. Von hier ist der Klingelbrunnen kanalisiert. Das Rohr verläuft in der Talstraße bis zur Kreuzung Quellweg.

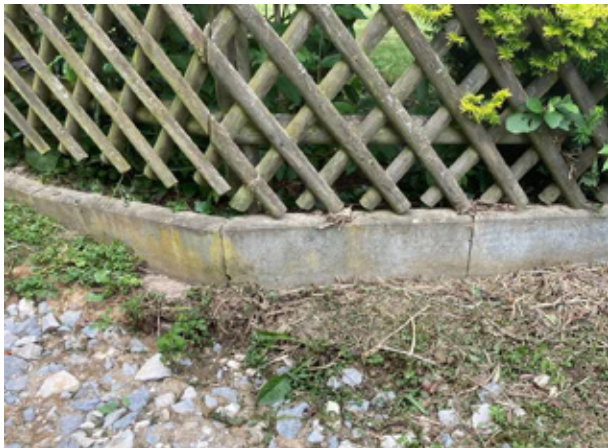
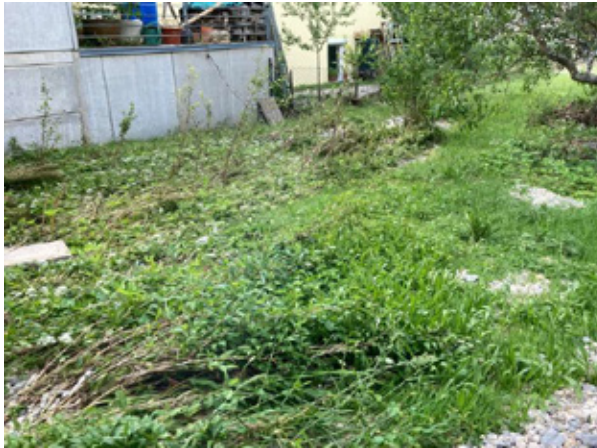
Das Wasser suchte sich seinen Weg und floss direkt in den Garten des Hauses 36/1

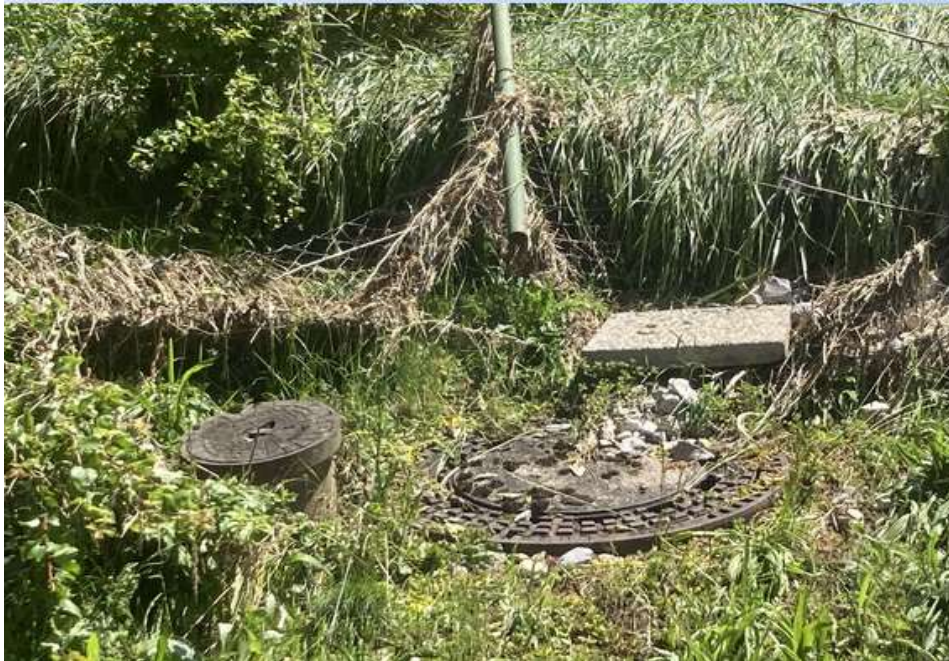
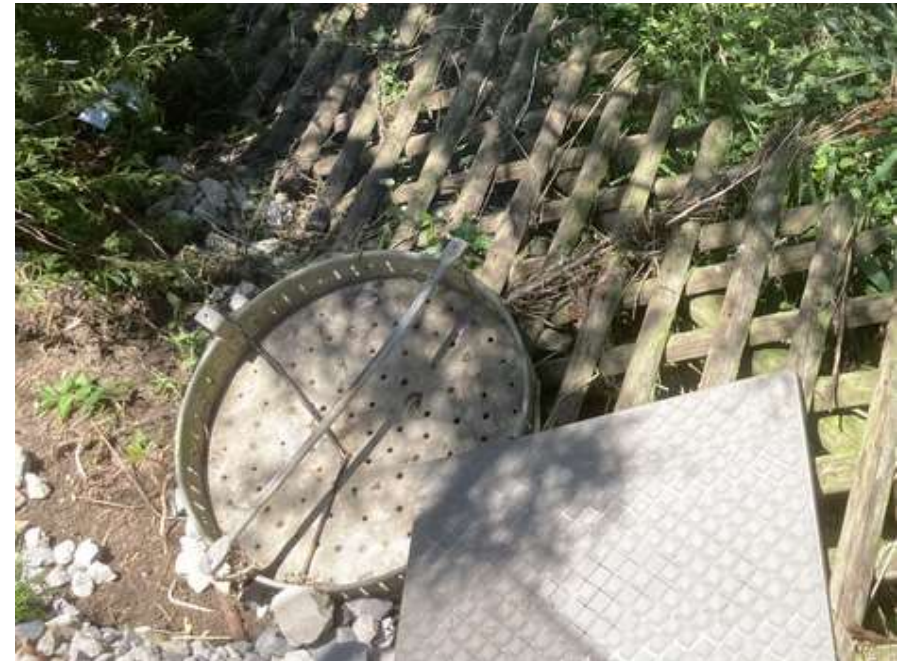
Diesen Gullydeckel von dem Kanalisationsrohr zum Quellweg hat es gelupft und den Schmutzfänger gleich mit.  
Somit trat zusätzlich zu dem Oberflächenwasser des RRB, das verdolte Wasser an die Oberfläche.

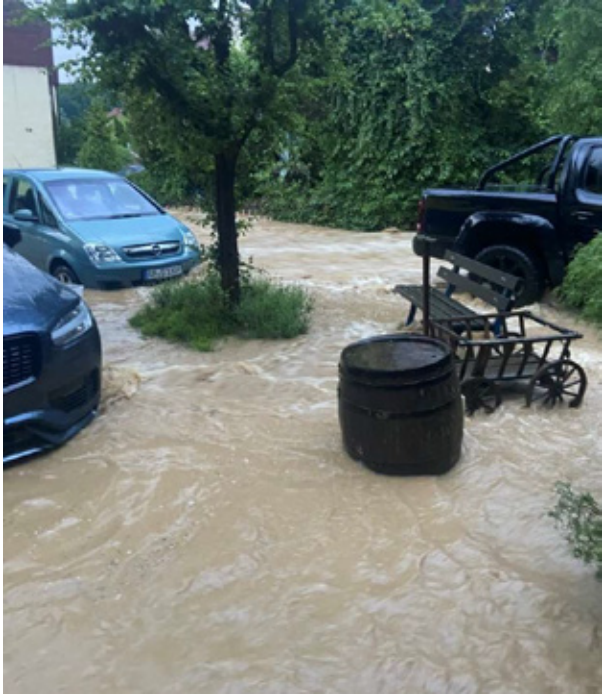
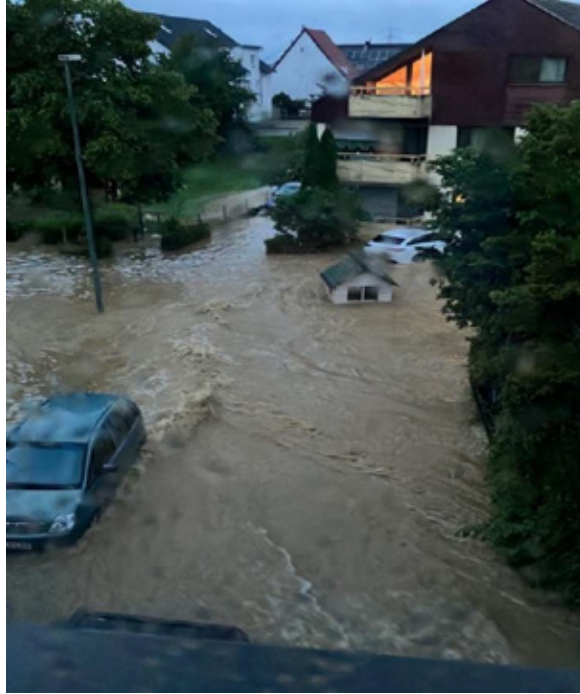
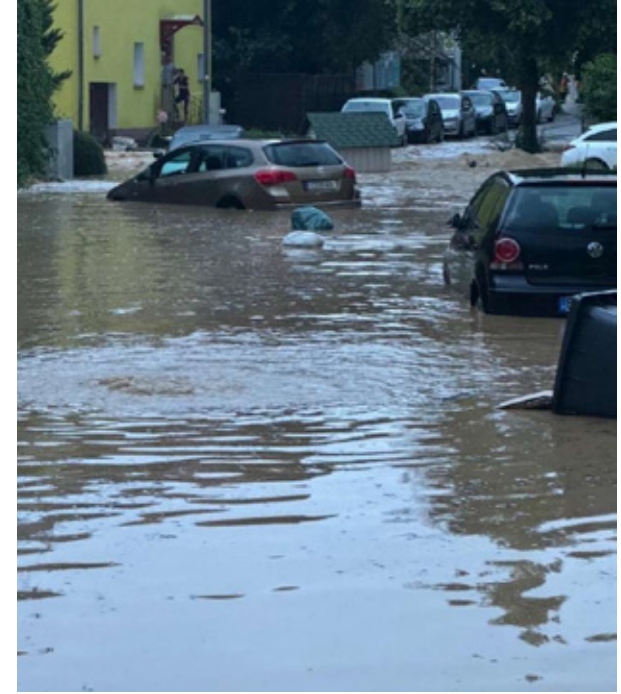
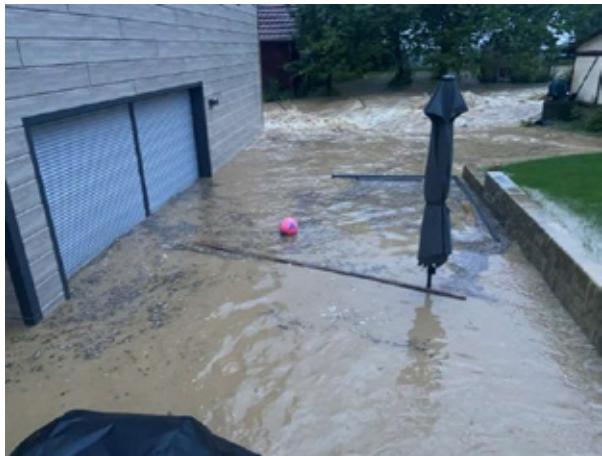
So sah es um 22:30 Uhr an der Kreuzung Talstraße/Dorfstraße vor dem Haus 36/1 aus.

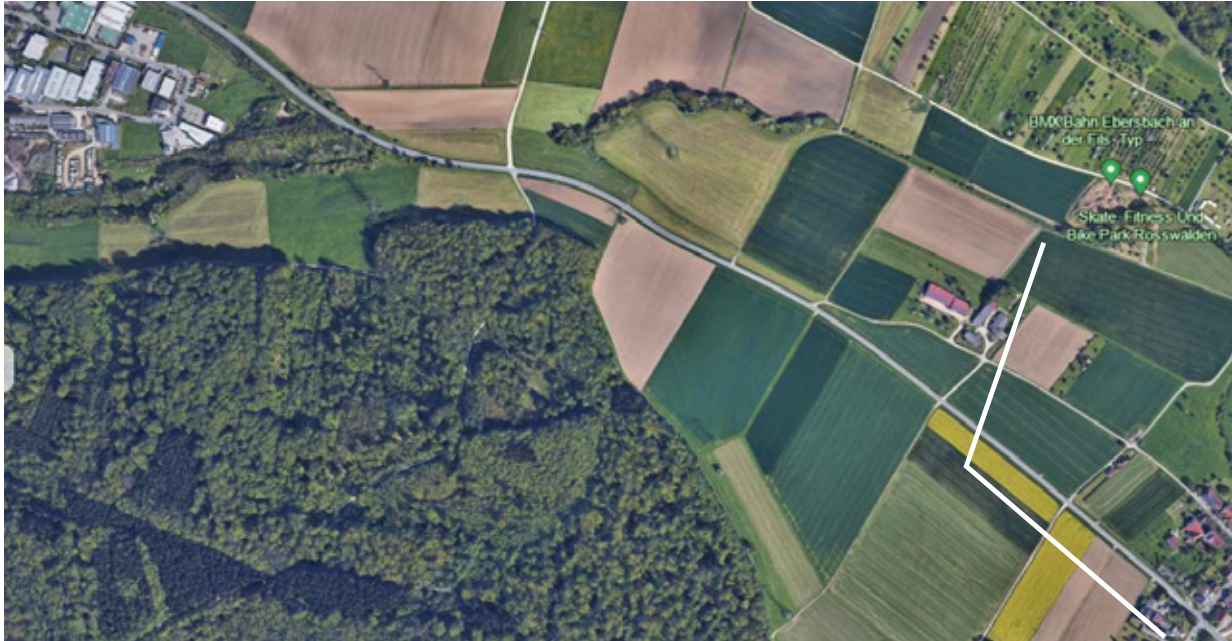
Dieses Bild zeigt einen Vorschlag, wie es aussehen könnte. Ob es durchführbar ist, entscheiden andere.

Deshalb mein Vorschlag: Grunderwerb tätigen, wenn nicht enteignen, denn Allgemeinwohl geht vor Einzelwohl. Dem Eigentümer Ausgleichsflächen zur Verfügung stellen, oder das Becken als Überflutungsgebiet deklarieren und dem Landwirt bei Schaden eine Ausgleichszahlung erstatten. Das Becken bis auf die berechnete Tiefe ausbaggern. Den Klingelbrunnen und den Dammbach in das Becken fluten. Der Wasserablass muss über die Hochdorfer Straße erfolgen. Nach dem Ortsschild in Richtung Hochdorf, führt der Verlauf des Wassers im Rohr oder als Bach zum „Biker-Park“ und dort in das Überflutungsgebiet der ehemaligen Bäche Klingelbrunnen und Dammbach.

Somit liegen die Vorteile auf der Hand: Es fließt dann kein Oberflächenwasser der Ländereien (seit 1962) östlich der Umgehungsstraße in die Gemeinde. Die beiden RÜB I und II können dann endlich ihre Aufgaben erfüllen. Es fließt weniger Schmutzwasser (Fäkalien) in die Natur.
